RAPPORT DE MISSION DE REPERAGE DES MATERIAUX ET PRODUITS CONTENANT DE L'AMIANTE

AVANT DEMOLITION

LOCALISATION DE L'IMMEUBLE	PROPRIETAIRE	DOCUMENTS REMIS
Adresse : Route de Bosserville Code postal : 54420 Ville : SAULXURES LES NANCY Date permis de construire : Antérieure au 1er juillet 1997 Type de bien : Usine MALORA Bâtiment 1	Nom : EPF LORRAINE Adresse : rue Robert Blum – BP 245 Code postal : 54701 Ville : PONT A MOUSSON CEDEX	<ul style="list-style-type: none"> - Plans partiels - Etude de diagnostic de mars 2012

IDENTITE DU COMMANDITAIRE	MISSION
Nom : EPF LORRAINE Adresse : rue Robert Blum – BP 245 Code postal : 54701 Ville : PONT A MOUSSON CEDEX	Date de commande : 13/05/2016 Date de repérage : 17, 18 et 25 mai 2016 Date de signature du rapport : 09/06/2016 Accompagnateur : Néant

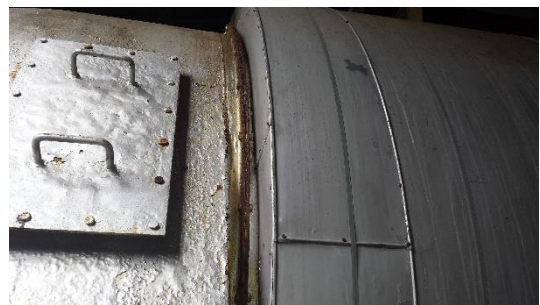
P48 – jonction ballon - gaine

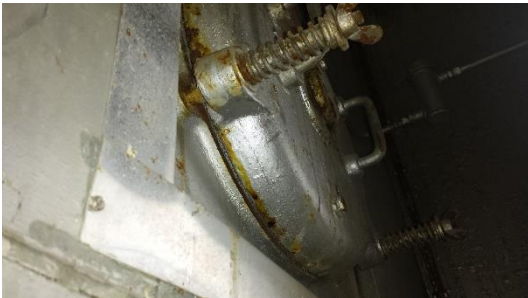
P49 – arrière ballon

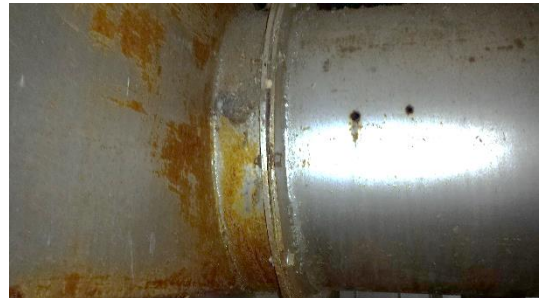
P52 – vers conduit de fumée

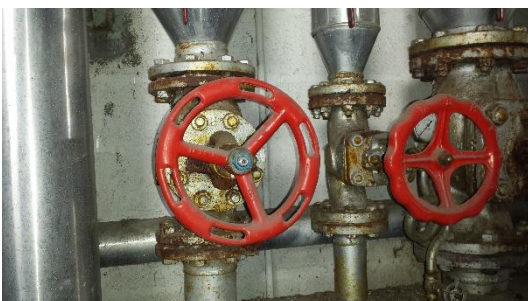
P57 – moyenne

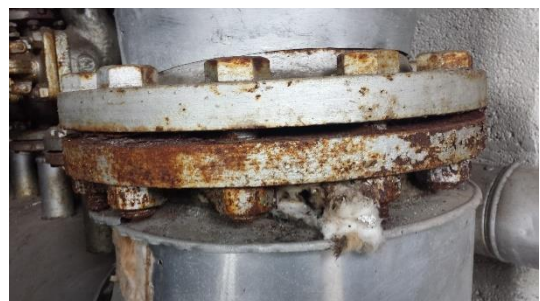
P58 – Grosse

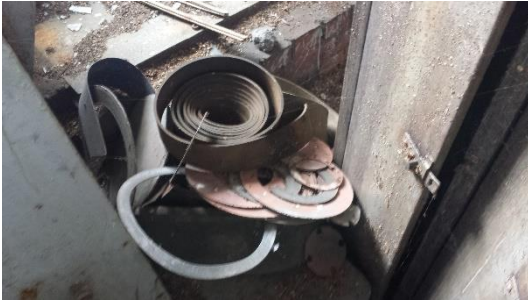
P59 – stock

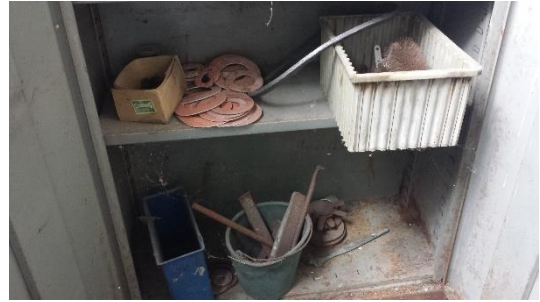
P60 – stock

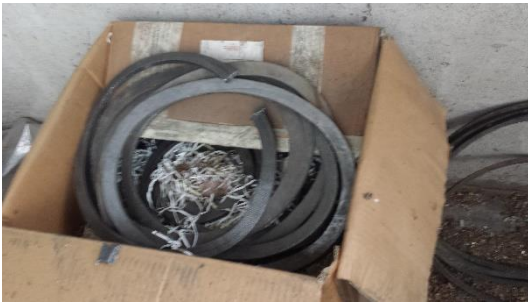
P62 - stock

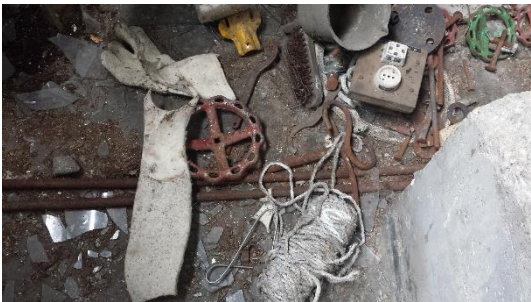
<p>P61 – tresse au sol</p>

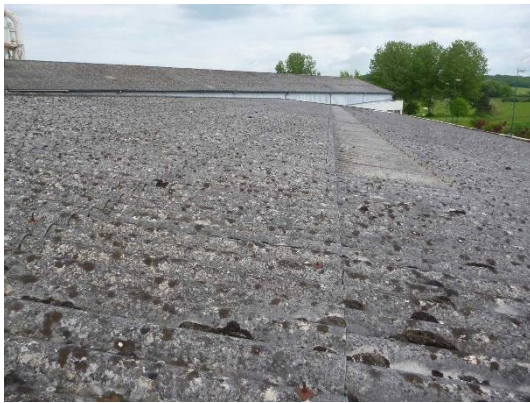
P31 – HANGAR 1

Description du Matériau ou Produit	
Nature	Toiture FC
Couleur superficielle	Gris
Couleur dans la masse	Gris
Epaisseur	1 cm
Type de liant	/
Dimension	2 m X 1 m
Quantité	9691 m ²
Support	Métallique
Accessibilité	Oui
Démontable	Oui
Type d'amiante	CHRYSTILE

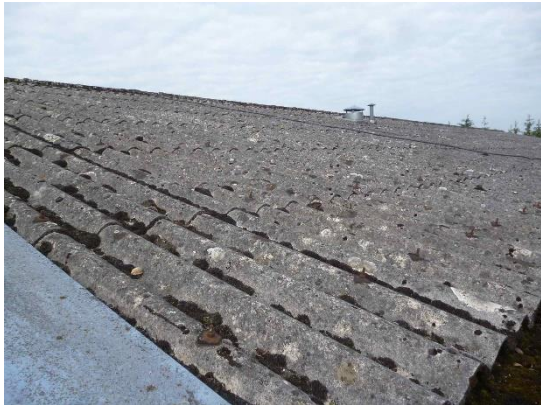
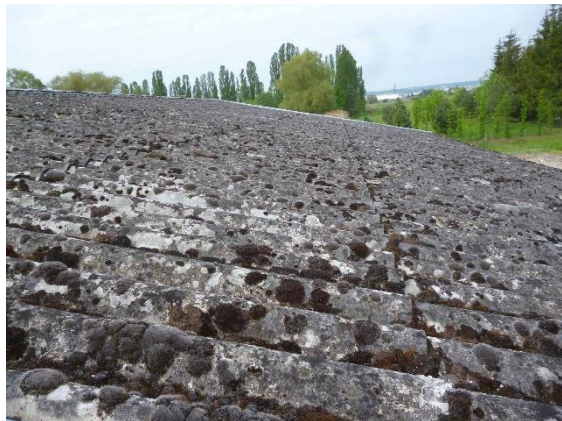
P8-Bâtiment 2 Bureaux	P15 – Bâtiment Vestiaires

Description du Matériau ou Produit	
Nature	Toiture FC
Couleur superficielle	Gris
Couleur dans la masse	Gris
Epaisseur	1 cm
Type de liant	/
Dimension	2 m X 1 m
Quantité	831 m ²
Support	Métallique
Accessibilité	Oui
Démontable	Oui
Type d'amiante	CHRYSOTILE
