# Saulxures-Les-Nancy - Site MALORA

## ETUDE D'AMENAGEMENT

### I. DIAGNOSTIC DU SITE

#### **ARTELIA Ville et Transports**

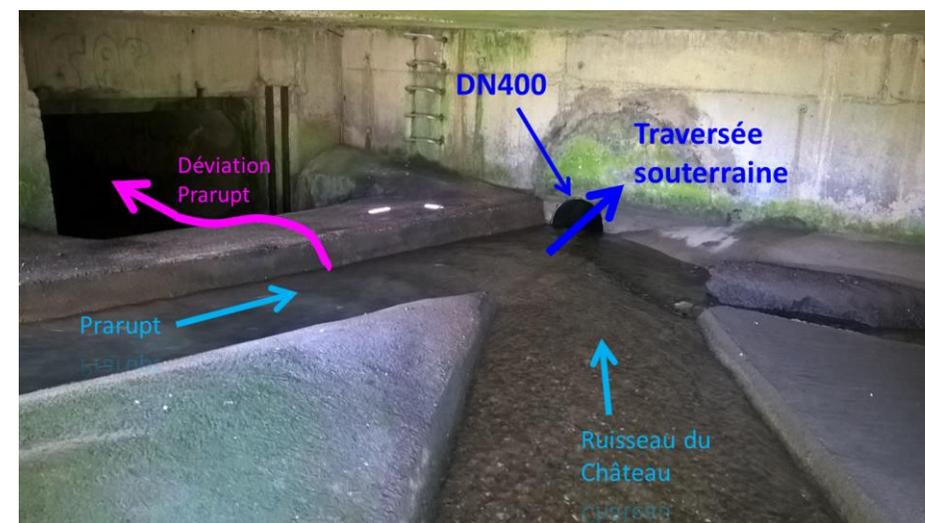
Fig. 2. Ouvrage en amont de la traversée

Une buse en béton de diamètre 1200 mm, pentée à 0,3%, passe donc sous le bâtiment principal. L'amont de cette buse est constitué par un ouvrage ayant les fonctions suivantes :

- **Confluence** du Ruisseau du Château et du Prarupt
- **Limitation du débit** de  $0,4 \text{ m}^3/\text{s}$  dans la traversée souterraine par un orifice de diamètre 400 mm,
- Tout écoulement supérieur surverse au-dessus du **déversoir d'orage** et s'écoule vers la déviation du Prarupt (cadre 2000 x 1000) puis les bassins de rétention du Parc des Etangs

A noter que des débordements ont été déjà observés en amont de cet ouvrage.

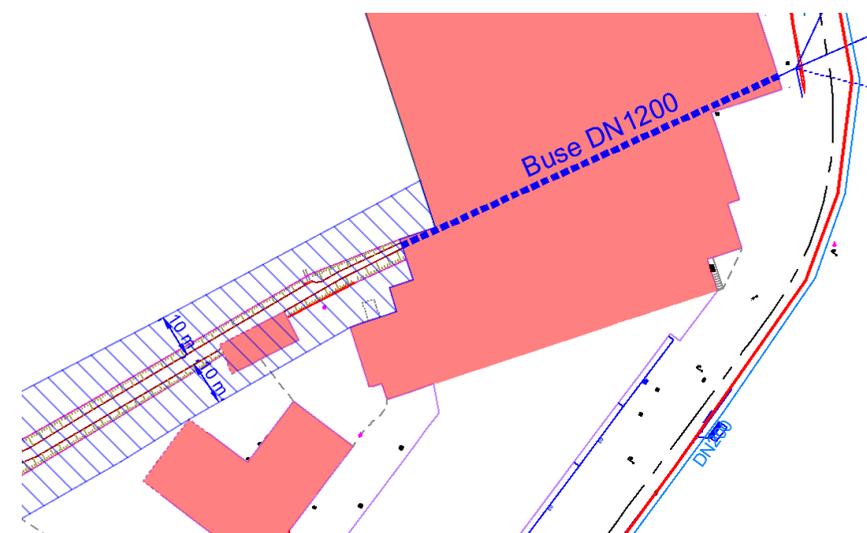
Fig. 5. Localisation de la traversée souterraine et de la bande inconstructible

- Le limiteur de débit en amont évite tout risque de débordement du Prarupt au droit du site, débordements qui seraient dans ce cas déviés au Sud de la Route de Bosserville
- Depuis la pose du limiteur de débit à 0,4 m/s, la canalisation souterraine en DN1200 mm passant sous le bâtiment est largement surdimensionnée et ne présente pas de risque de mise en charge.

A noter cependant la nécessité de conserver une bande inconstructible de 10 mètres de part et d'autre du Prarupt dans le cadre d'un aménagement du site (cf. plan de zonage PLU ci-contre)

Afin de ne pas modifier le comportement hydraulique du bassin versant, une éventuelle remise à ciel ouvert du cours d'eau devra donc conserver le limiteur de débit existant.

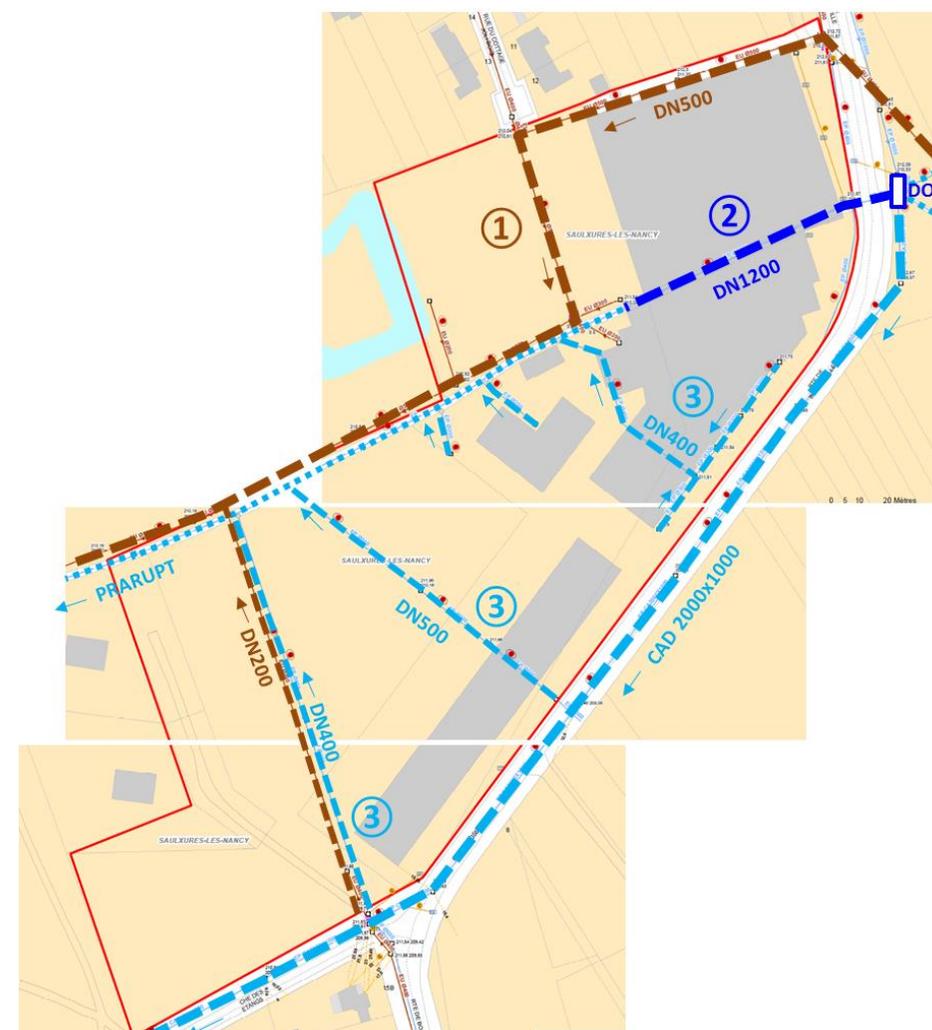
Fig. 7. Réseau d'assainissement existant (source CUGN)

- ① Une conduite d'eaux usées en DN500 contourne le site par le nord puis longe le Prarupt.
- ② Le Prarupt circule sous une partie de l'usine puis se retrouve à ciel ouvert le long de la façade nord.
- ③ Des avaloirs sont situés sur les zones circulées et internes au site et se rejettent dans le Prarupt via des conduites de diamètre 200 à 500 mm.

Le projet constitue une opportunité pour mettre en conformité le réseau existant, en réduisant notamment les rejets d'eaux usées vers le Prarupt, via un traitement préalable des eaux de voirie et une meilleure collecte des eaux de ruissellement provenant du site.

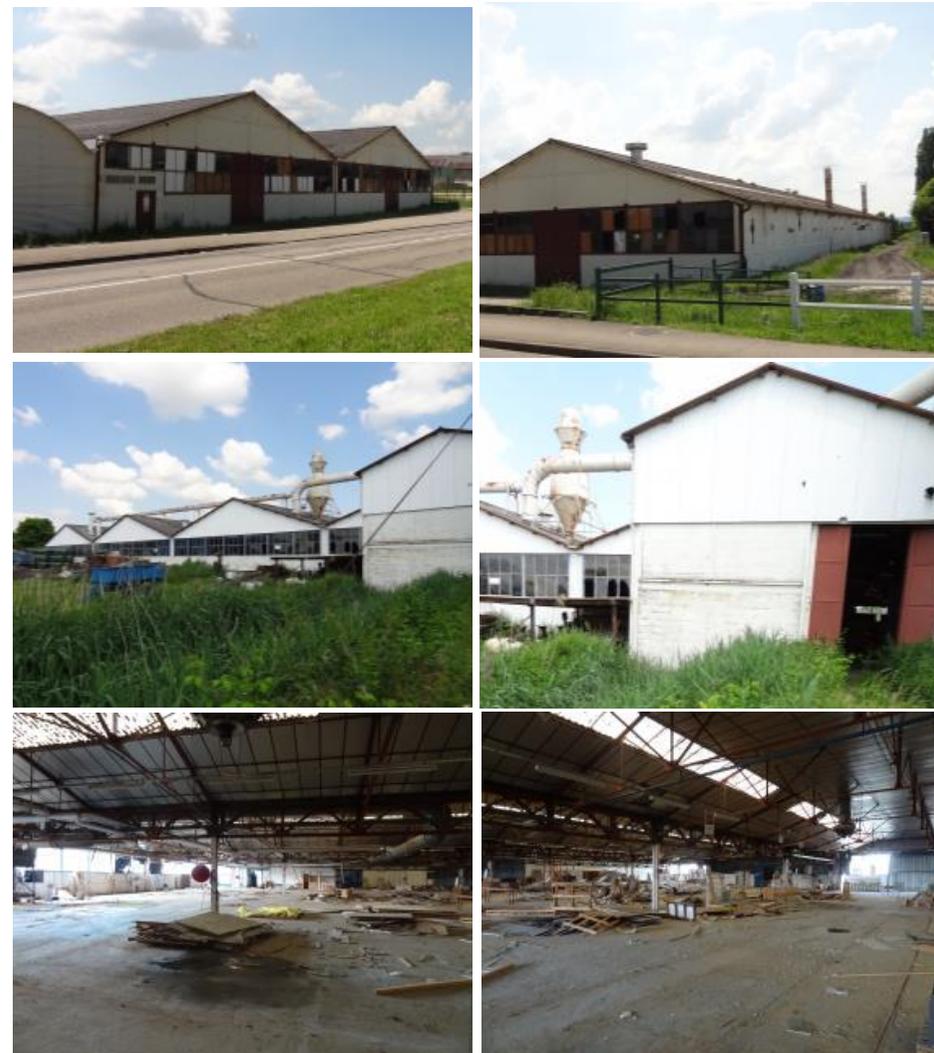
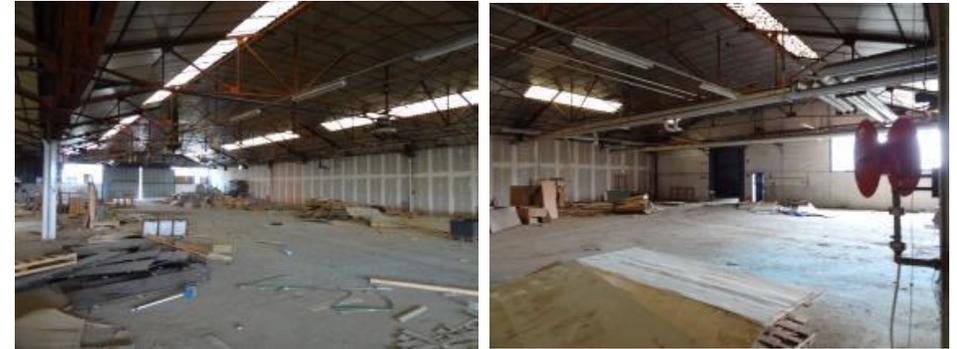
- La charpente métallique est globalement corrodée en surface.
- Les couvertures sont faites de tôles simples et légères, globalement en mauvais état.
- Les façades sont constituées de maçonneries de remplissage globalement en bon état mais non-isolées, et de menuiseries métalliques et simple vitrage, pour la plupart en mauvaise état (vandalisme).
- Le dallage montre un état usé compte tenu de son âge et de son utilisation.
- Les poteaux ne sont pas protégés des chocs de transporteurs potentiels

- D'un point de vue structurel, les bâtiments semblent vétustes.
- Dans le cas d'un remplacement de l'enveloppe des bâtiments (couverture notamment), il est fort probable que l'ossature ne soit pas suffisante pour reprendre la charge.
- Des diagnostics Amiante et Plomb devront être réalisés.
- Aucun désordre grave n'a été visuellement constaté.
- Hormis une activité de stockage, il ne semble économiquement pas viable de réhabiliter ce bâtiment.

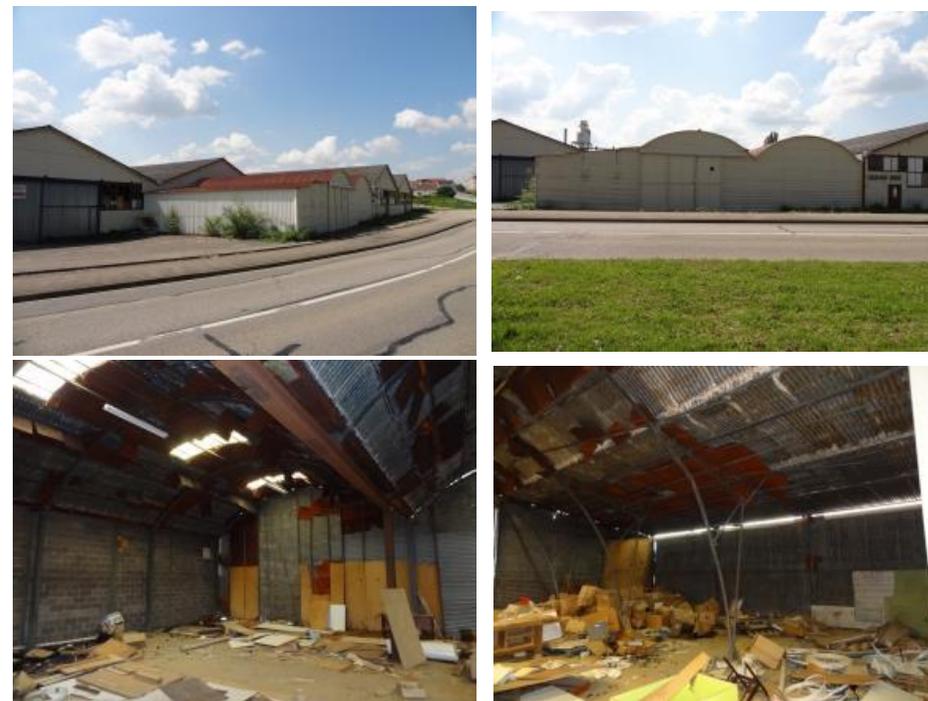
- La charpente métallique est globalement corrodée en surface.
- Les couvertures et les façades sont faites de tôles simples et légères, globalement en mauvais état.
- Le dallage montre un état usé compte tenu de son âge et de son utilisation.

- D'un point de vue structurel, le bâtiment semble vétuste.
- Dans le cas d'un remplacement de l'enveloppe des bâtiments (couverture notamment), il est fort probable que l'ossature ne soit pas suffisante pour reprendre la charge.
- Des diagnostics Amiante et Plomb devront être réalisés.
- Aucun désordre grave n'a été visuellement constaté.
- Il ne semble économiquement pas viable de réhabiliter ce bâtiment, quelle que soit l'activité envisagée.

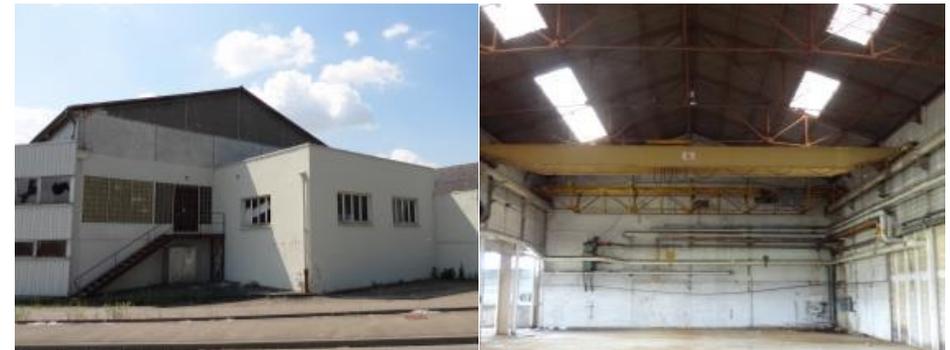
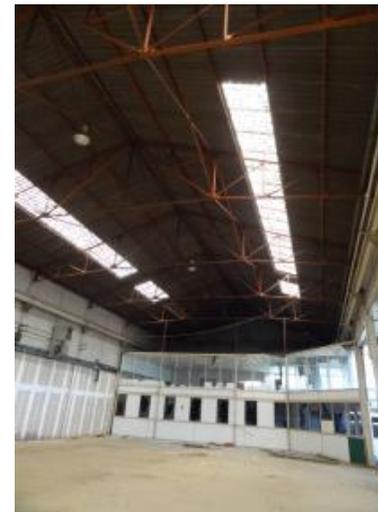
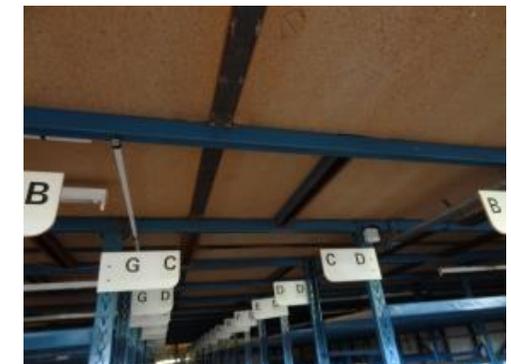
- La charpente métallique est globalement corrodée en surface.
- Les couvertures sont faites de tôles simples et légères, globalement en mauvais état.

- Les façades sont constituées de maçonneries de remplissage globalement en bon état mais non-isolées, et de menuiseries métalliques et simple vitrage, pour la plupart en mauvaise état (vandalisme).
- Le dallage montre un état usé compte tenu de son âge et de son utilisation.
- Les poteaux ne sont pas protégés des chocs de transporteurs potentiels
- La structure rapportée des bureaux/stockage ne semble pas adaptée à une quelconque évolution (la structure de stockage supporte le plancher).

- D'un point de vue structurel, les bâtiments semblent vétustes.
- Dans le cas d'un remplacement de l'enveloppe des bâtiments (couverture notamment), il est fort probable que l'ossature ne soit pas suffisante pour reprendre la charge.
- Des diagnostics Amiante et Plomb devront être réalisés.
- Aucun désordre grave n'a été visuellement constaté.
- Hormis une activité de stockage, il ne semble économiquement pas viable de réhabiliter ce bâtiment.
- Il ne semble économiquement pas viable de de conserver les locaux Stockage/Bureaux, quelle que soit l'activité envisagée.

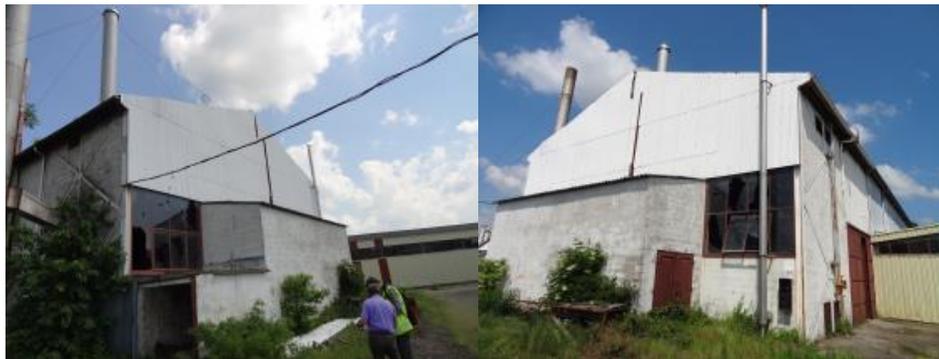
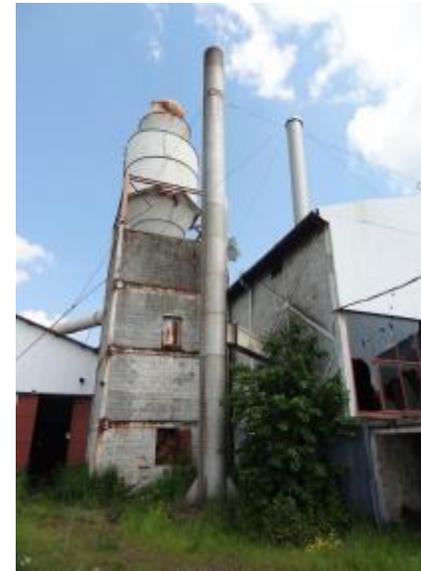
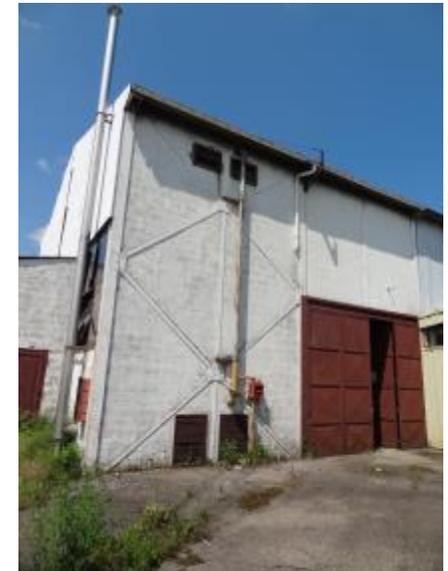
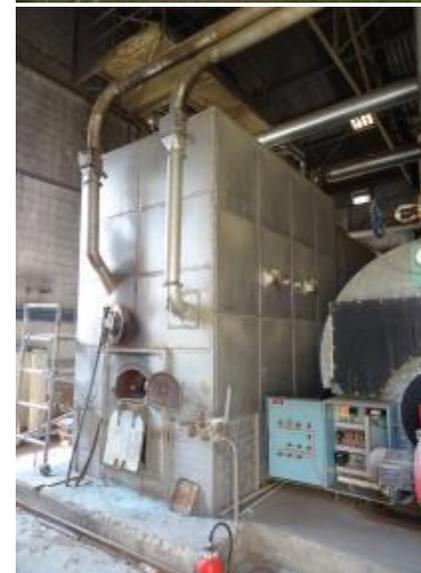
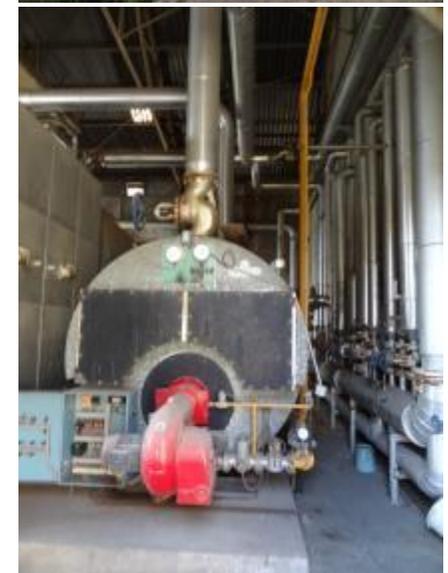
- La charpente métallique est globalement corrodée en surface.
- Les couvertures sont faites de tôles simples et légères, globalement en mauvais état.
- Les façades sont constituées de maçonneries de remplissage globalement en bon état mais non-isolées, et de menuiseries métalliques et simple vitrage, pour la plupart en mauvaise état (vandalisme).
- Le dallage montre un état usé compte tenu de son âge et de son utilisation.
- Les poteaux ne sont pas protégés des chocs de transporteurs potentiels

- D'un point de vue structurel, les bâtiments semblent vétustes.
- Dans le cas d'un remplacement de l'enveloppe des bâtiments (couverture notamment), il est fort probable que l'ossature ne soit pas suffisante pour reprendre la charge.
- Des diagnostics Amiante et Plomb devront être réalisés.
- Aucun désordre grave n'a été visuellement constaté.
- Il ne semble économiquement pas viable de de conserver les locaux, quelle que soit l'activité envisagée.

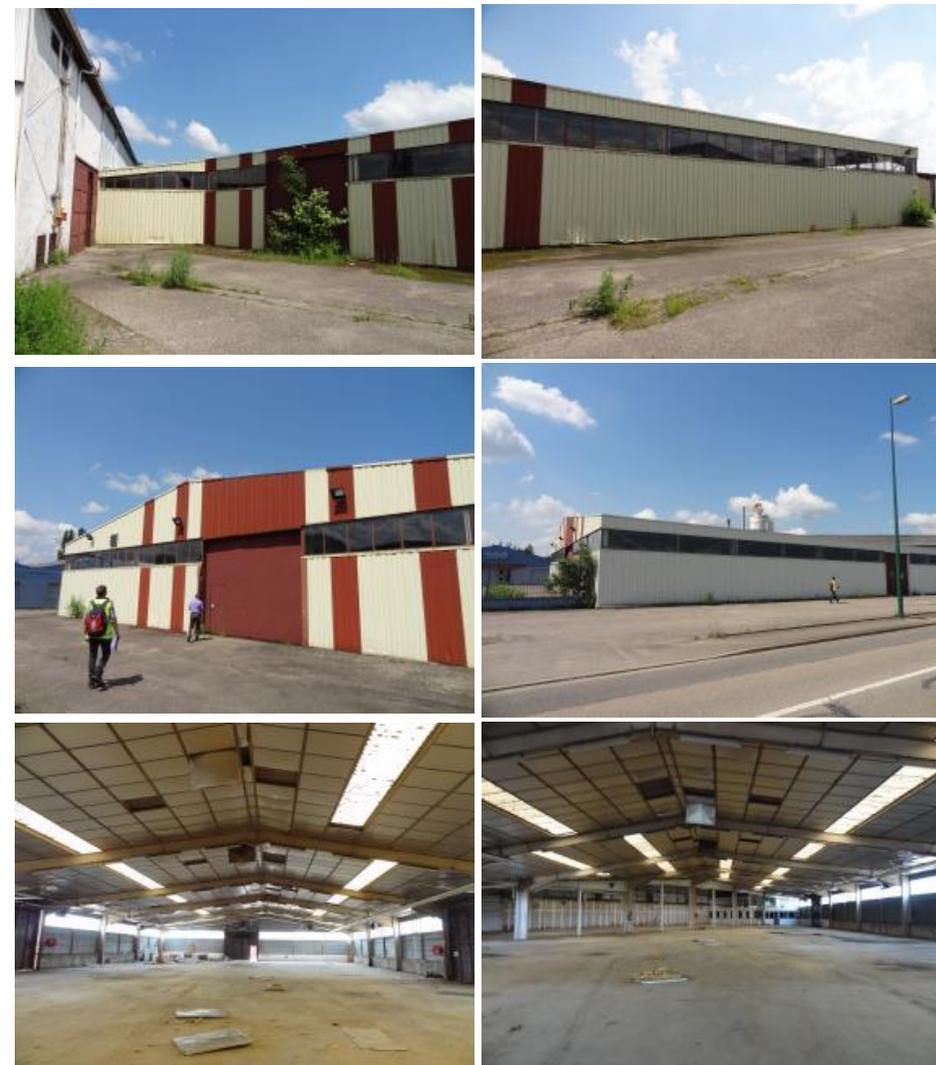
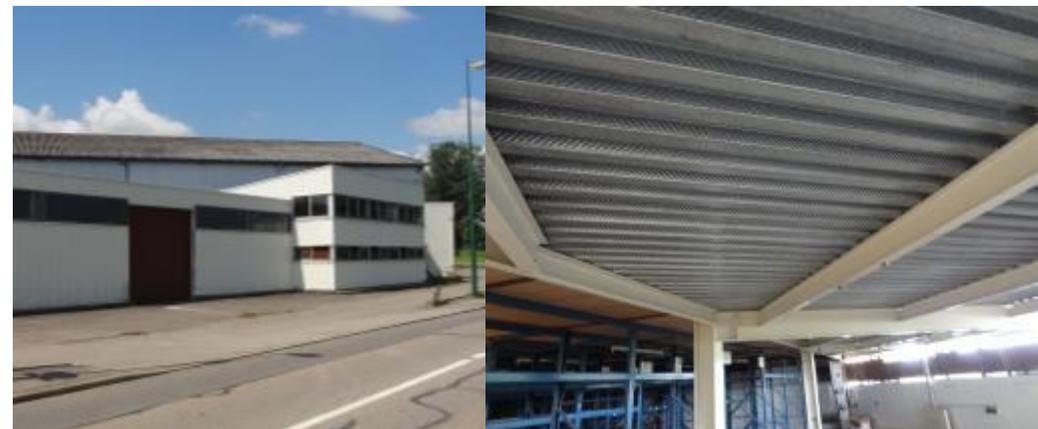
- La charpente métallique est globalement en bon état.
- Les couvertures sont faites de tôles simples et légères, globalement en mauvais état.
- Les façades sont constituées de maçonneries de remplissage globalement en bon état.
- Le dallage montre un état usé compte tenu de son âge et de son utilisation.

- D'un point de vue structurel, le bâtiment semble usé mais en relativement bon état.
- Dans le cas d'un remplacement de l'enveloppe des bâtiments (couverture notamment), il est fort probable que l'ossature ne soit pas suffisante pour reprendre la charge.
- Des diagnostics Amiante et Plomb devront être réalisés.
- Aucun désordre grave n'a été visuellement constaté.
- D'un point de vue structurel, ce bâtiment pourrait être conservé (sous réserve de mise en conformité réglementaire éventuelle suivant l'activité retenue).

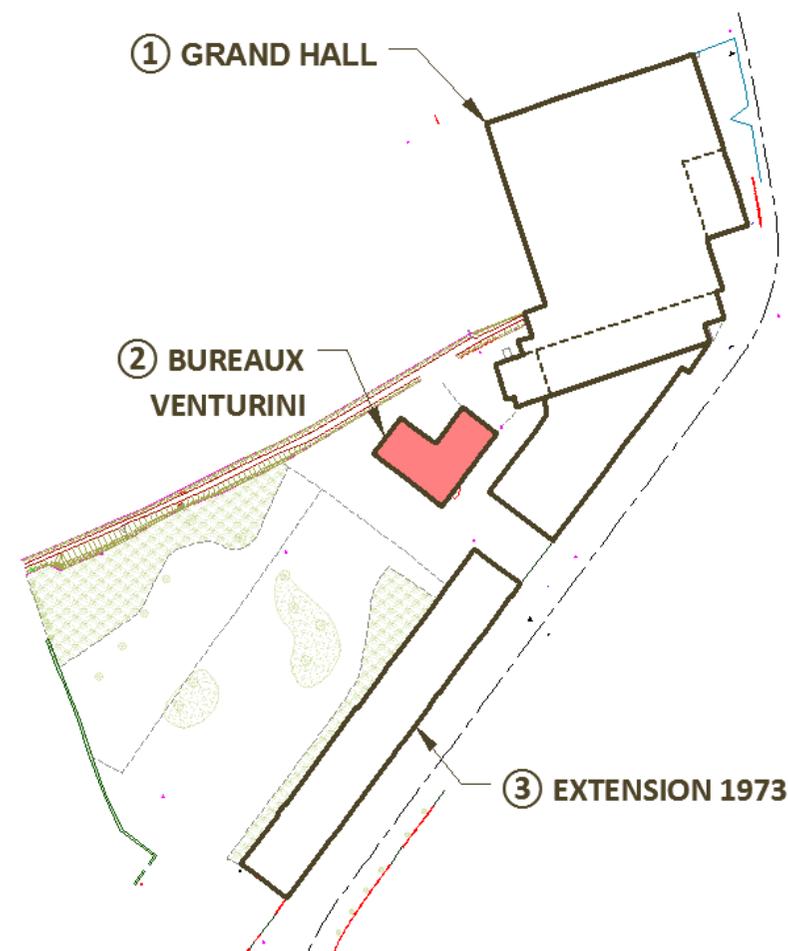
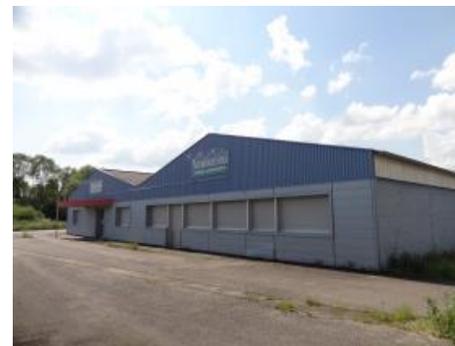
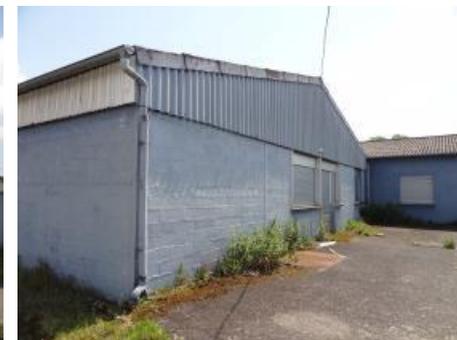
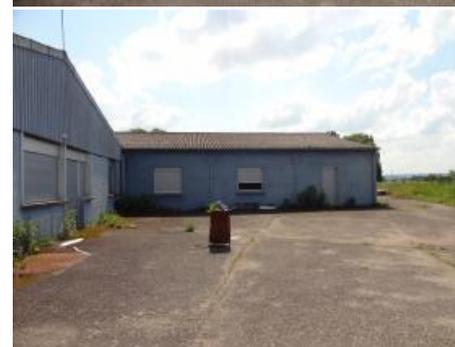
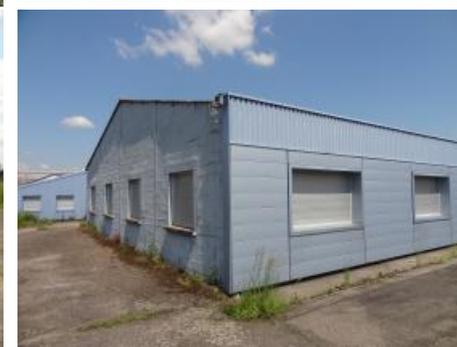
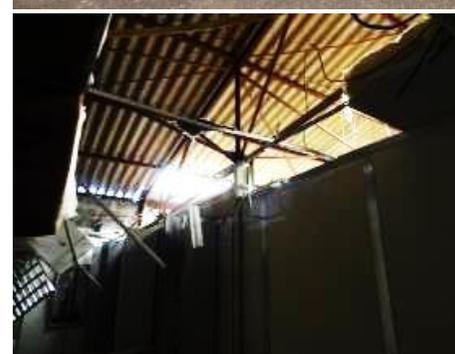
- La charpente métallique est globalement corrodée en surface.
- Les couvertures sont faites de tôles simples et légères, globalement en mauvais état.
- Les façades sont constituées de maçonneries de remplissage globalement en bon état.
- Le dallage n'a pas été inspecté (moquette).

- D'un point de vue structurel, les bâtiments semblent vétustes.
- Dans le cas d'un remplacement de l'enveloppe des bâtiments (couverture notamment), il est fort probable que l'ossature ne soit pas suffisante pour reprendre la charge.
- Des diagnostics Amiante et Plomb devront être réalisés.
- Aucun désordre grave n'a été visuellement constaté.
- D'un point de vue structurel, l'activité développée dans ce bâtiment pourrait être conservée (sous réserve de mise en conformité règlementaire éventuelle).

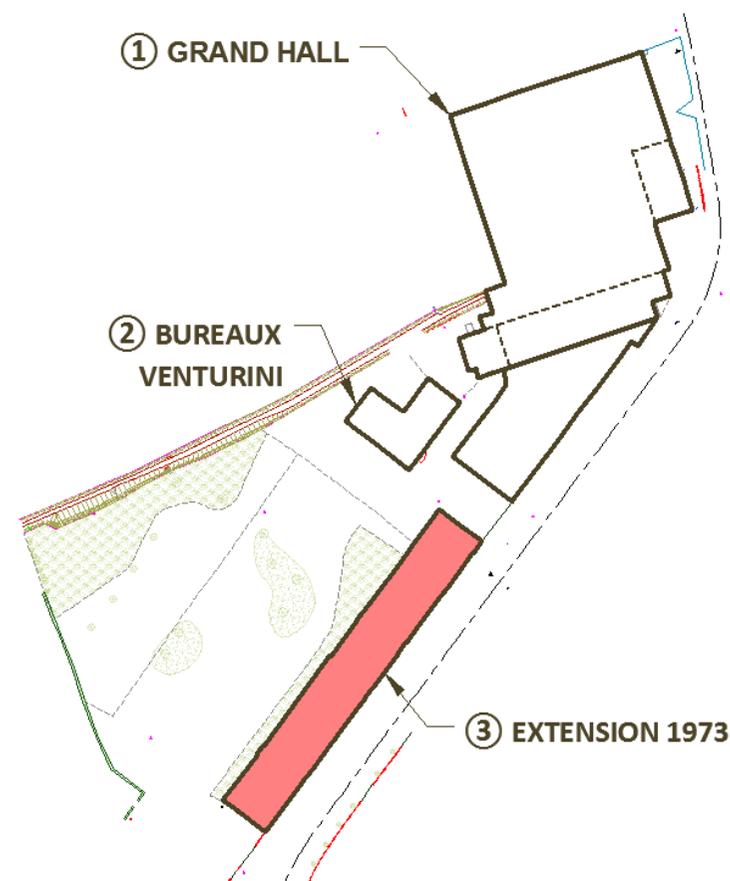
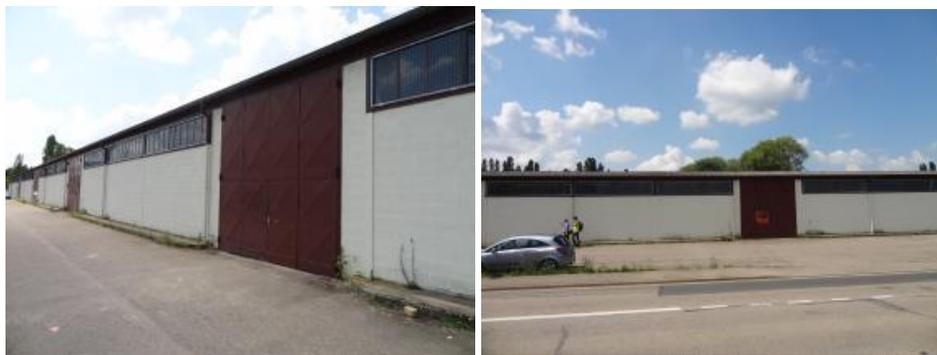
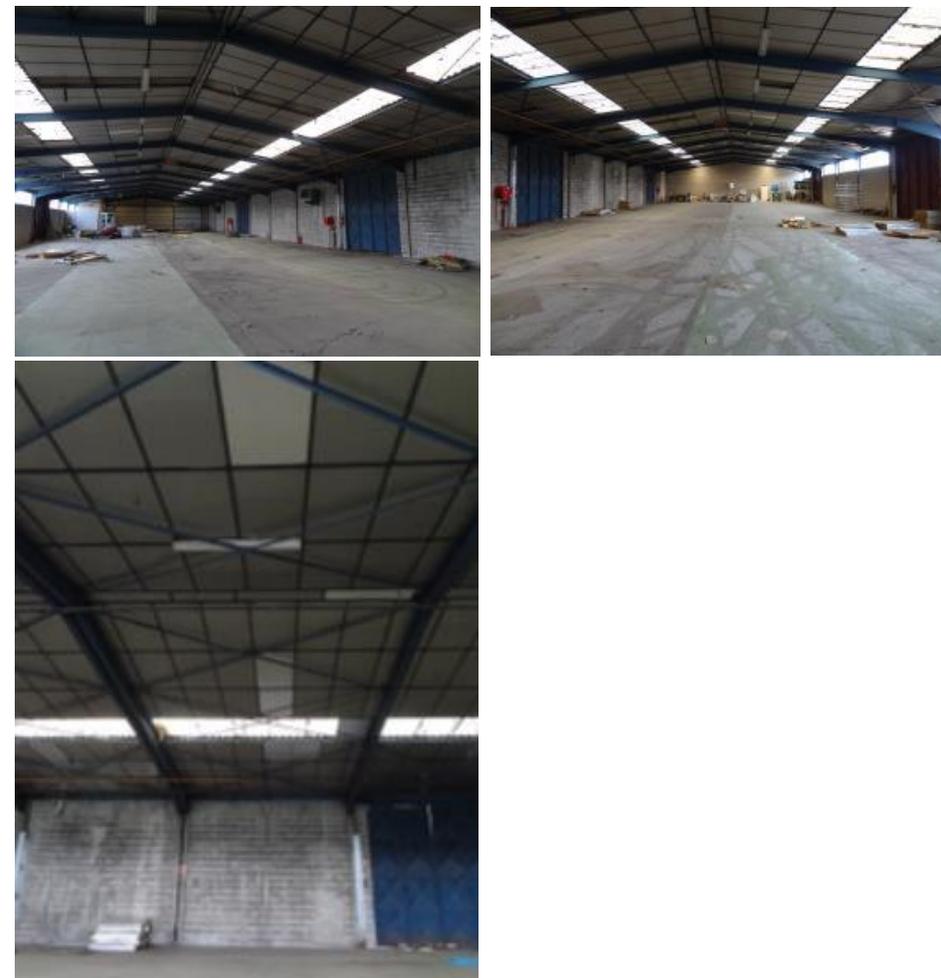
- La charpente métallique est globalement en bon état.
- Les couvertures sont faites de tôles simples et légères, globalement en mauvais état.
- Les façades sont constituées de maçonneries de remplissage globalement en bon état.
- Le dallage montre un état usé compte tenu de son âge et de son utilisation.

- D'un point de vue structurel, le bâtiment semble usé mais en relativement bon état.
- Dans le cas d'un remplacement de l'enveloppe des bâtiments (couverture notamment), il est fort probable que l'ossature ne soit pas suffisante pour reprendre la charge.
- En cas de réhabilitation, le dallage devra être repris en tout ou partie.
- Des diagnostics Amiante et Plomb devront être réalisés.
- Aucun désordre grave n'a été visuellement constaté.

D'un point de vue structurel, l'activité développée dans ce bâtiment pourrait être conservée (sous réserve de mise en conformité réglementaire éventuelle)

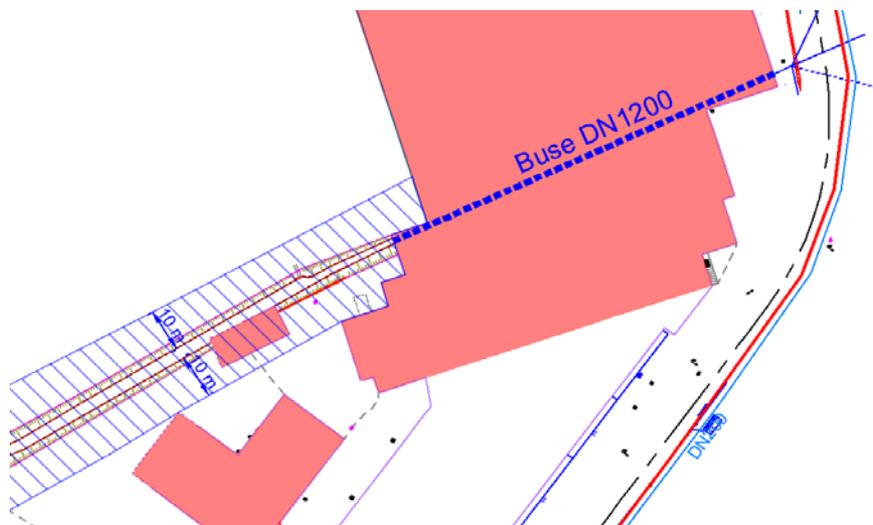
Du fait de la déviation amont, la buse en DN1200 est désormais surdimensionnée
