RAPPORT DE MISSION DE REPERAGE DES MATERIAUX ET PRODUITS CONTENANT DE L'AMIANTE

AVANT DEMOLITION

LOCALISATION DE L'IMMEUBLE	PROPRIETAIRE	DOCUMENTS REMIS
Adresse : Route de Bosserville Code postal : 54420 Ville : SAULXURES LES NANCY Date permis de construire : Antérieure au 1er juillet 1997 Type de bien : Usine MALORA Bâtiment 1	Nom : EPF LORRAINE Adresse : rue Robert Blum – BP 245 Code postal : 54701 Ville : PONT A MOUSSON CEDEX	<ul style="list-style-type: none"> - Plans partiels - Etude de diagnostic de mars 2012

IDENTITE DU COMMANDITAIRE	MISSION
Nom : EPF LORRAINE Adresse : rue Robert Blum – BP 245 Code postal : 54701 Ville : PONT A MOUSSON CEDEX	Date de commande : 13/05/2016 Date de repérage : 17, 18 et 25 mai 2016 Date de signature du rapport : 09/06/2016 Accompagnateur : Néant

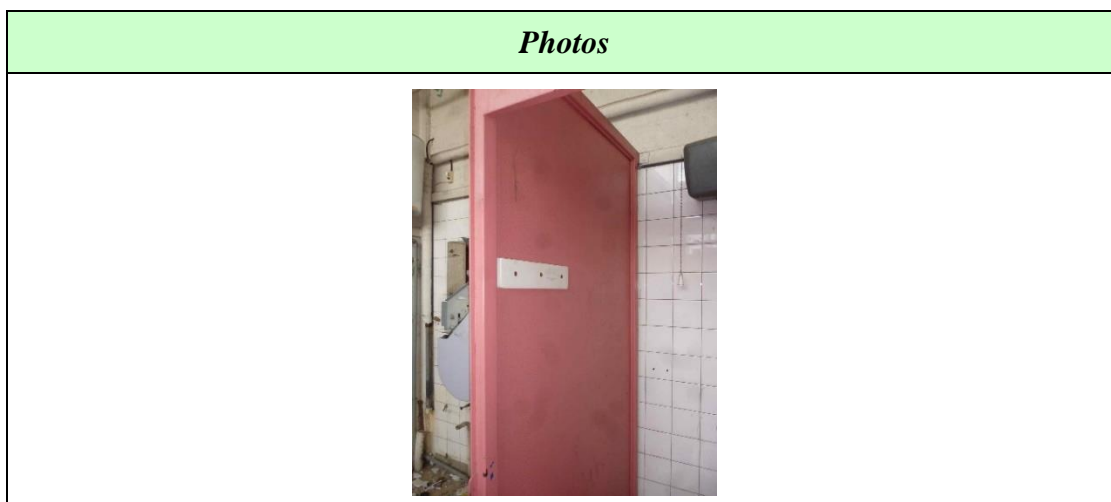
Description du Matériau ou Produit	
Nature	Plaques FC (séparation WC)
Couleur superficielle	Rouge
Couleur dans la masse	Gris
Epaisseur	1 cm
Type de liant	/
Dimension	1 m X 2,20 m
Quantité	5,2 m ²
Support	Métallique
Accessibilité	Oui
Démontable	Oui
Type d'amiante	CHRYSOTILE

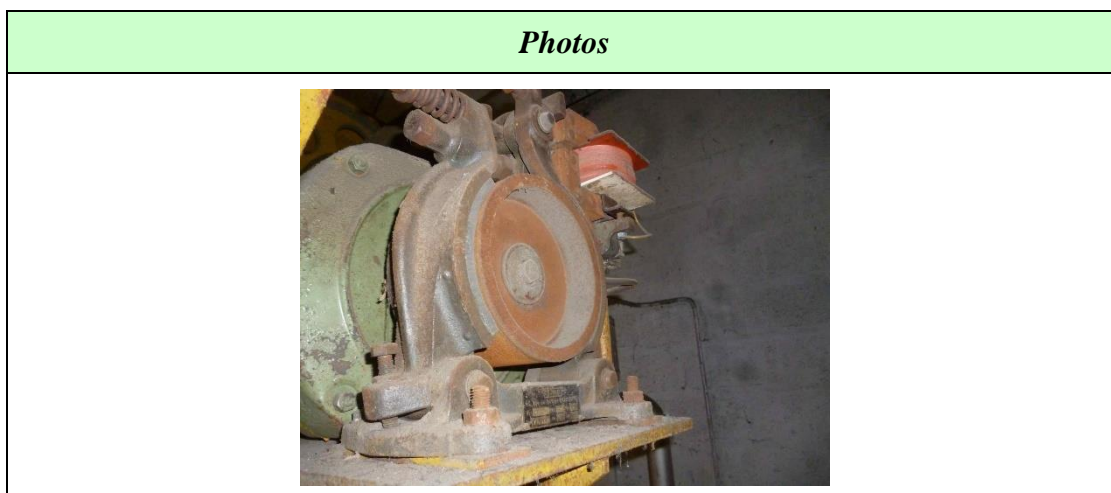
Description du Matériau ou Produit	
Nature	Mâchoires de freins pont roulant
Couleur superficielle	Gris
Couleur dans la masse	Gris
Epaisseur	3 cm
Type de liant	/
Dimension	/
Quantité	2
Support	Métallique
Accessibilité	Oui
Démontable	Oui
Type d'amiante	CHRYBOTILE

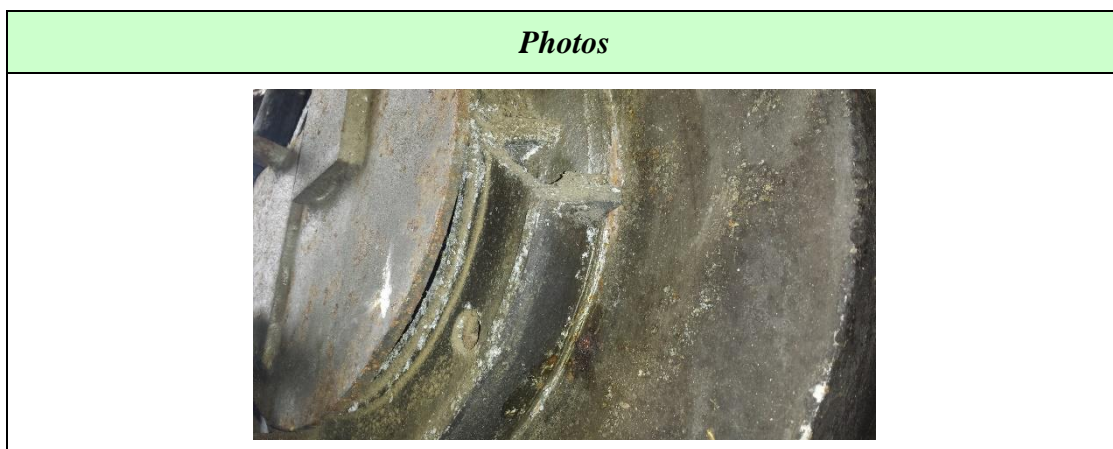
Renseignements Généraux	
Nom du site :	Usine Malora
Date de l'inspection :	17, 18 et 25 mai 2016
Nom du bâtiment :	Bâtiment 1
Adresse du bâtiment :	Route de Bosserville 54420 SAULXURES LES NANCY
Localisation prélèvement :	Chaufferie
N° Analyses	IT141606-54798
N° Echantillons	P45

Description du Matériau ou Produit	
Nature	Joint œilleton
Couleur superficielle	Beige
Couleur dans la masse	Beige
Epaisseur	2 mm
Type de liant	-
Dimension	Ø 20 cm
Quantité	1
Support	Métallique
Accessibilité	Oui
Démontable	Oui
Type d'amiante	CHRYSHOTILE

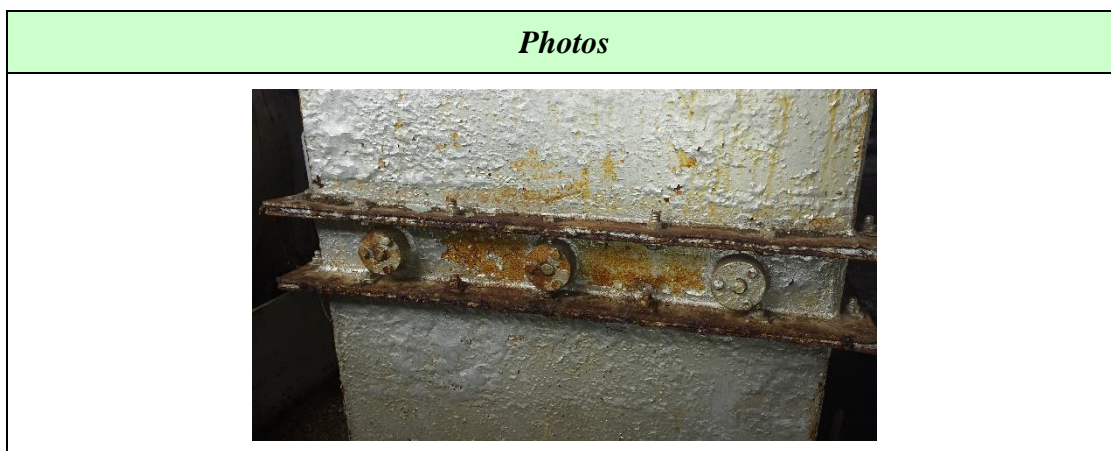
Renseignements Généraux	
Nom du site :	Usine Malora
Date de l'inspection :	17, 18 et 25 mai 2016
Nom du bâtiment :	Bâtiment 1
Adresse du bâtiment :	Route de Bosserville 54420 SAULXURES LES NANCY
Localisation prélèvement :	Chaufferie
N° Analyses	IT141606-54800
N° Echantillons	P47

Description du Matériau ou Produit	
Nature	Tresse gaine carrée
Couleur superficielle	Blanc
Couleur dans la masse	Blanc
Epaisseur	1 cm
Type de liant	-
Dimension	-
Quantité	1 unité (2 ml)
Support	Métallique
Accessibilité	Oui
Démontable	Oui
Type d'amiante	CHRYBOTILE

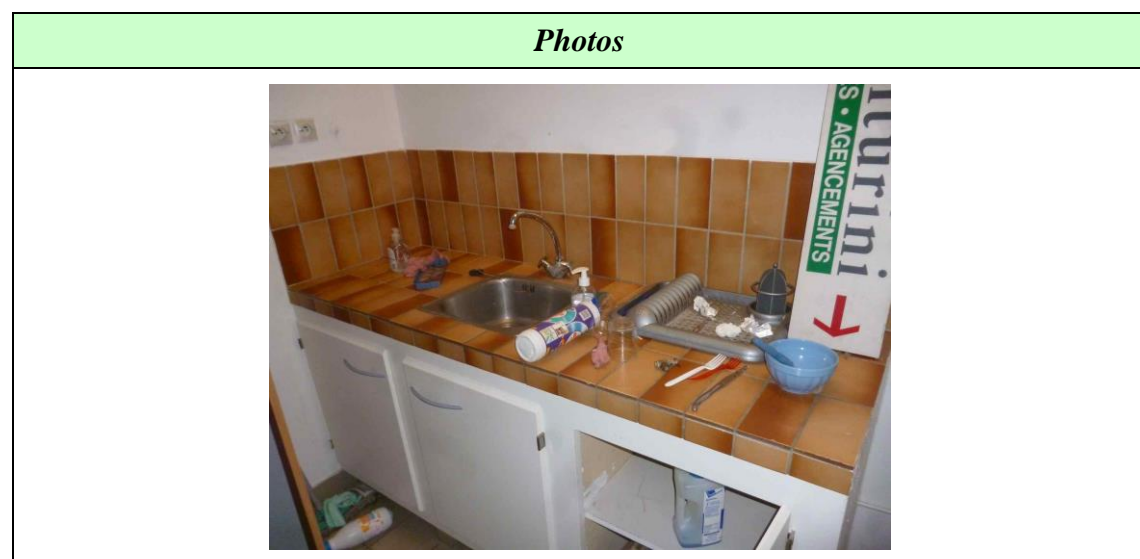
Description du Matériau ou Produit	
Nature	Colle de faïence
Couleur superficielle	Gris
Couleur dans la masse	Gris
Epaisseur	1 mm
Type de liant	/
Dimension	/
Quantité	17 m ²
Support	Plâtre
Accessibilité	Oui
Démontable	Non
Type d'amiante	CHRYSHOTILE

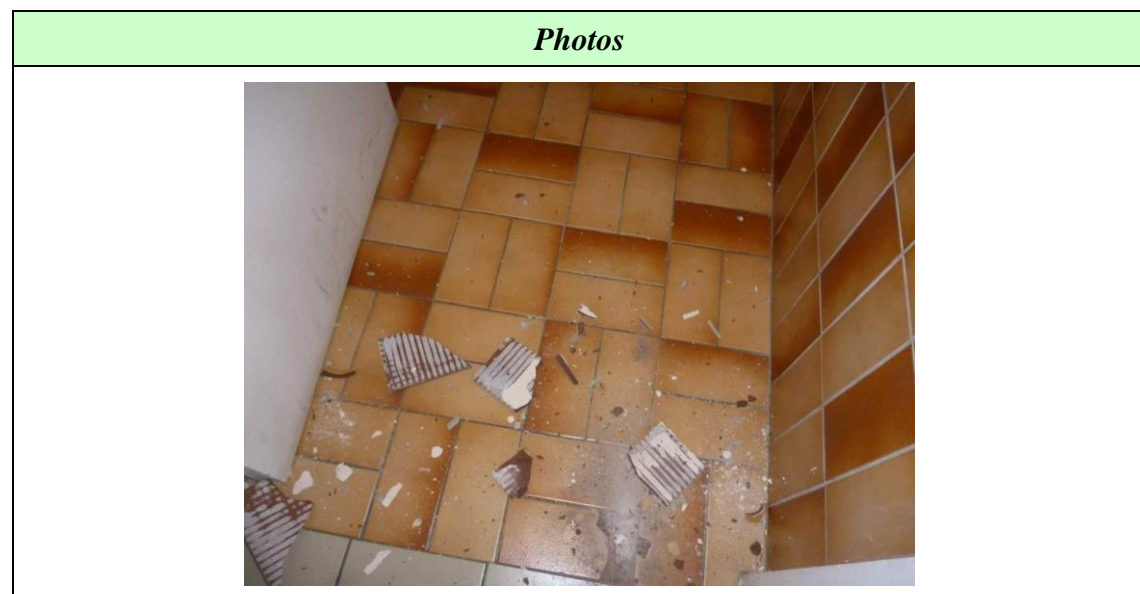
Renseignements Généraux	
Nom du site :	Usine Malora
Date de l'inspection :	17, 18 et 25 mai 2016
Nom du bâtiment :	Bâtiment 2
Adresse du bâtiment :	Route de Bosserville 54420 SAULXURES LES NANCY
Localisation prélèvement :	RDC : WC 1-2
N° Echantillon	P5
N° Analyse	IT141606-1835

Description du Matériau ou Produit	
Nature	Colle de carrelage
Couleur superficielle	Gris
Couleur dans la masse	Gris
Epaisseur	1 mm
Type de liant	/
Dimension	/
Quantité	3 m ²
Support	Béton
Accessibilité	Oui
Démontable	Non
Type d'amiante	CHRYBOTILE

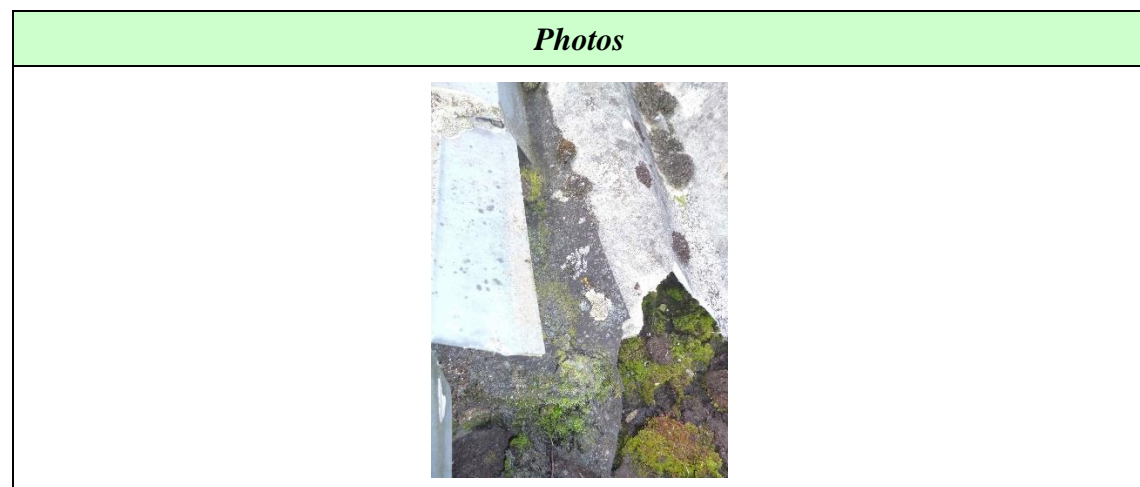
Description du Matériau ou Produit	
Nature	Etanchéité (bordure de toiture)
Couleur superficielle	Gris
Couleur dans la masse	Gris
Epaisseur	5 mm
Type de liant	/
Dimension	/
Quantité	65 ml
Support	/
Accessibilité	Oui
Démontable	Non
Type d'amiante	CHRYBOTILE

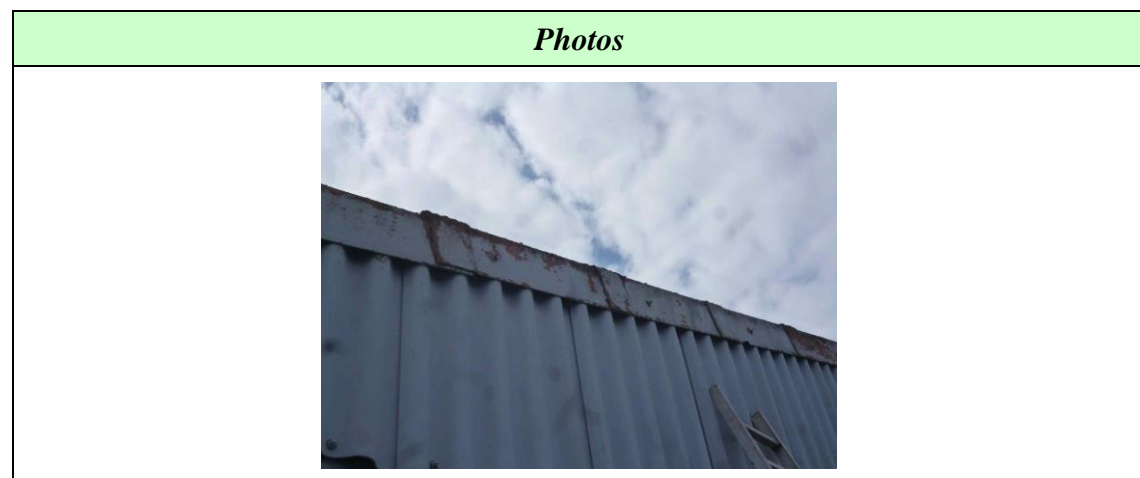
Renseignements Généraux	
Nom du site :	Usine Malora
Date de l'inspection :	17, 18 et 25 mai 2016
Nom du bâtiment :	Bâtiment 2
Adresse du bâtiment :	Route de Bosserville 54420 SAULXURES LES NANCY
Localisation prélèvement :	Toiture
N° Echantillon	P10
N° Analyse	IT141606-1840

Description du Matériau ou Produit	
Nature	Planche de rive FC
Couleur superficielle	Bleu
Couleur dans la masse	Gris
Epaisseur	1 cm
Type de liant	/
Dimension	30 cm X 19 m
Quantité	19 ml
Support	Fibrociment
Accessibilité	Oui
Démontable	Oui
Type d'amiante	CHRYBOTILE

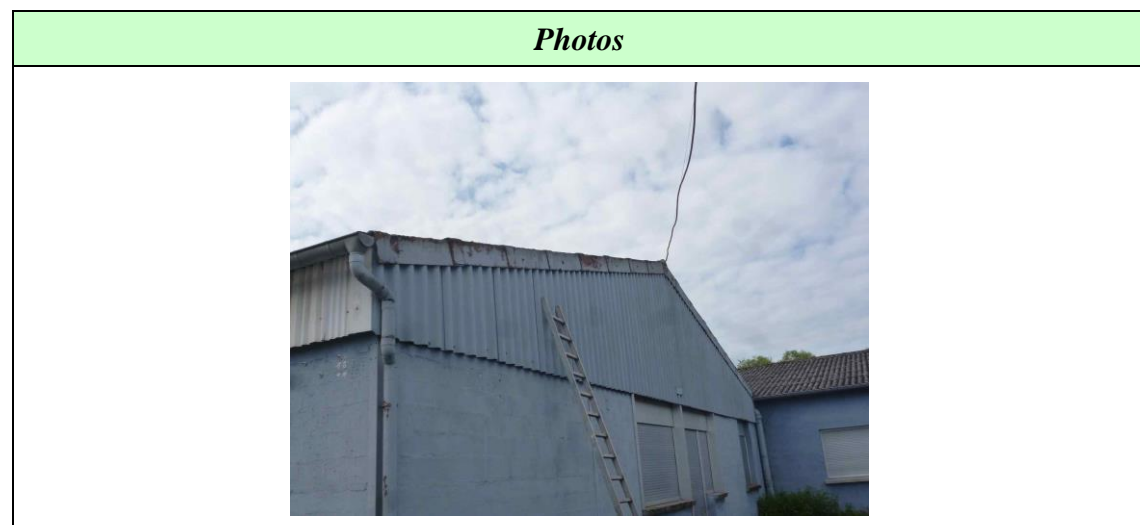
Renseignements Généraux	
Nom du site :	Usine Malora
Date de l'inspection :	17, 18 et 25 mai 2016
Nom du bâtiment :	Bâtiment 2
Adresse du bâtiment :	Route de Bosserville 54420 SAULXURES LES NANCY
Localisation prélèvement :	Façade
N° Echantillon	P11
N° Analyse	IT141606-1841

Description du Matériau ou Produit	
Nature	Bardage FC
Couleur superficielle	1 cm
Couleur dans la masse	Bleu
Epaisseur	Gris
Type de liant	/
Dimension	1 m X 2 m
Quantité	27 m ²
Support	Béton
Accessibilité	Oui
Démontable	Oui
Type d'amiante	CHRYBOTILE

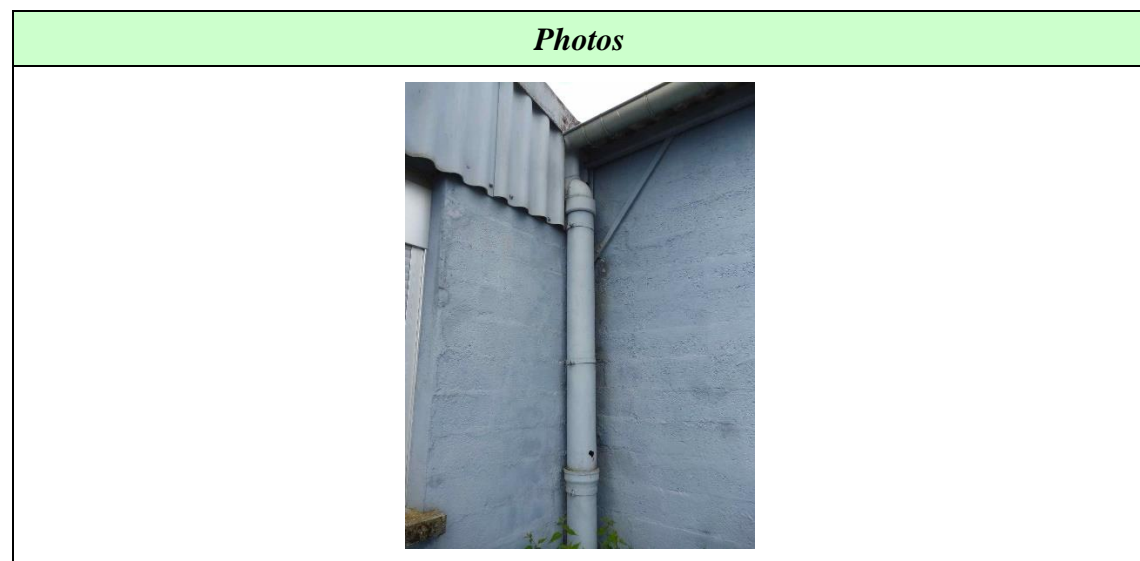
Renseignements Généraux	
Nom du site :	Usine Malora
Date de l'inspection :	17, 18 et 25 mai 2016
Nom du bâtiment :	Bâtiment 2
Adresse du bâtiment :	Route de Bosserville 54420 SAULXURES LES NANCY
Localisation prélèvement :	Façade
N° Echantillon	P12
N° Analyse	IT141606-1842

Description du Matériau ou Produit	
Nature	Descente EP FC
Couleur superficielle	Bleu
Couleur dans la masse	Gris
Epaisseur	1 cm
Type de liant	/
Dimension	Ø 20 cm
Quantité	2,5 ml
Support	Béton
Accessibilité	Oui
Démontable	Oui
Type d'amiante	CHRYBOTILE / CROCIDOLITE

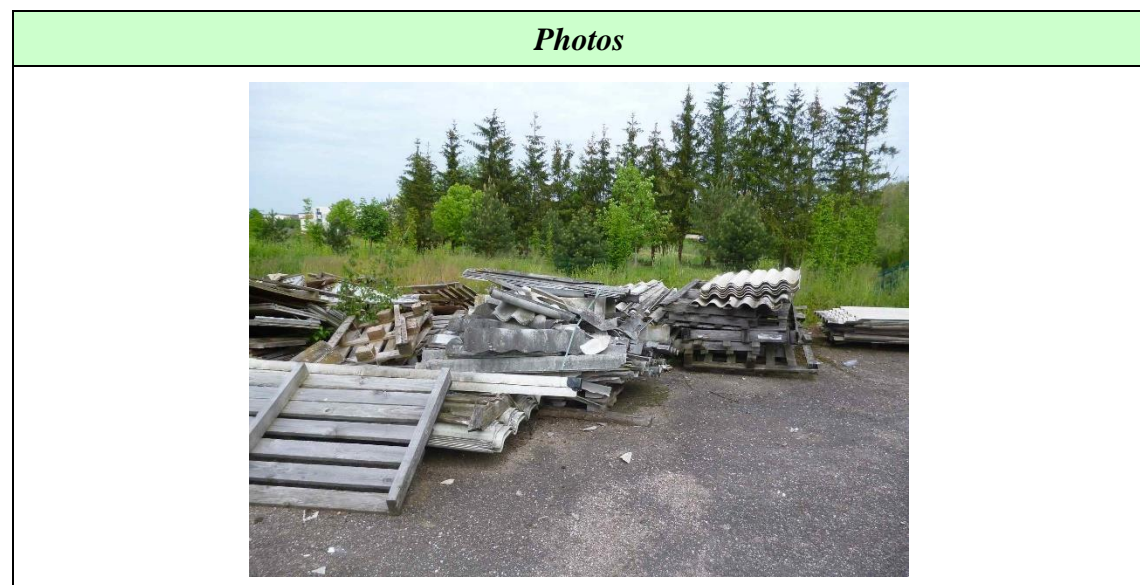
Renseignements Généraux	
Nom du site :	Usine Malora
Date de l'inspection :	17, 18 et 25 mai 2016
Nom du bâtiment :	Bâtiment 2
Adresse du bâtiment :	Route de Bosserville 54420 SAULXURES LES NANCY
Localisation prélèvement :	Extérieur (autour des bâtiments)
N° Echantillon	P13
N° Analyse	IT141606-1843

Description du Matériau ou Produit	
Nature	Débris FC
Couleur superficielle	Gris
Couleur dans la masse	Gris
Epaisseur	1 cm
Type de liant	/
Dimension	Divers
Quantité	Non quantifiable
Support	/
Accessibilité	Oui
Démontable	/
Type d'amiante	CHRYBOTILE

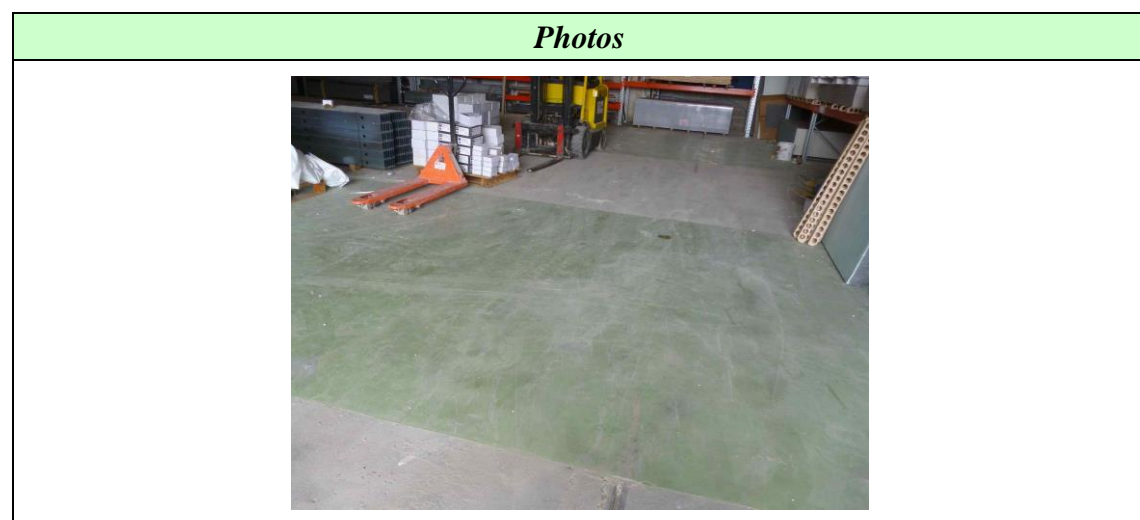
Description du Matériau ou Produit	
Nature	Résine au sol
Couleur superficielle	Vert
Couleur dans la masse	Vert
Epaisseur	1 mm
Type de liant	/
Dimension	/
Quantité	1380 m ² (environ la moitié de la surface au sol)
Support	Béton
Accessibilité	Oui
Démontable	Non
Type d'amiante	CHRYBOTILE

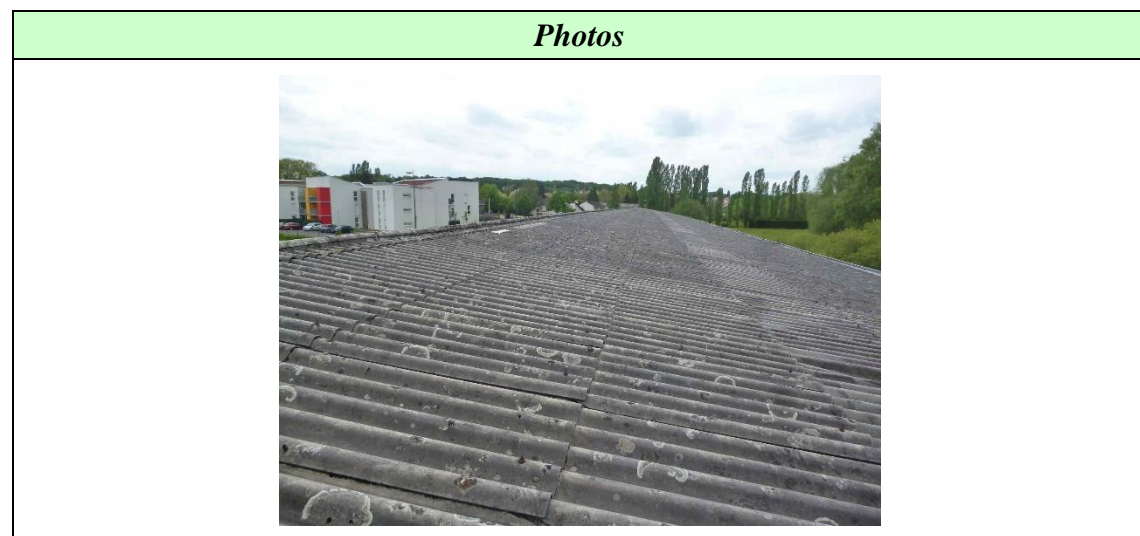
Renseignements Généraux	
Nom du site :	Usine Malora
Date de l'inspection :	17, 18 et 25 mai 2016
Nom du bâtiment :	Bâtiment 3
Adresse du bâtiment :	Route de Bosserville 54420 SAULXURES LES NANCY
Localisation prélèvement :	TOITURE
N° Echantillon	P4
N° Analyse	IT141606-1849

Description du Matériau ou Produit	
Nature	Toiture fibrociment
Couleur superficielle	Gris
Couleur dans la masse	Gris
Epaisseur	1 cm
Type de liant	/
Dimension	2 m X 1 m
Quantité	2788 m ²
Support	Métallique
Accessibilité	Oui
Démontable	Oui
Type d'amiante	CHRYSHOTILE
