# Saulxures-Les-Nancy - Site MALORA

## ETUDE D'AMENAGEMENT

### I. DIAGNOSTIC DU SITE

#### **ARTELIA Ville et Transports**

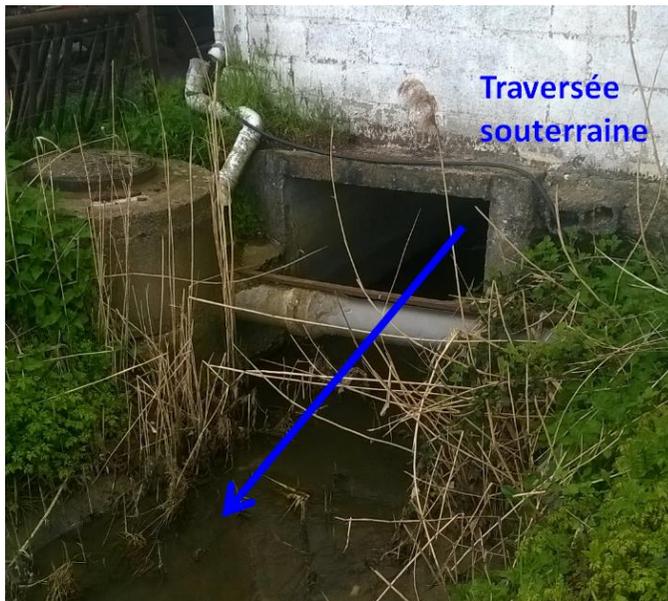
*Fig. 3. Aval de la traversée*

Le ruisseau ressort à l'air libre 90 m plus loin de l'autre côté du bâtiment.

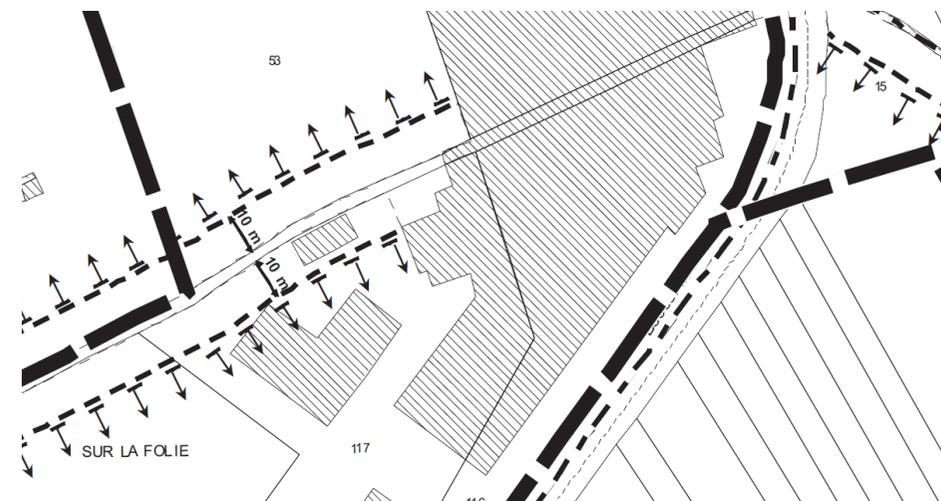
Fig. 4. Extrait du plan de zonage PLU

A noter cependant la nécessité de conserver une bande inconstructible de 10 mètres de part et d'autre du Prarupt dans le cadre d'un aménagement du site (cf. plan de zonage PLU ci-contre)

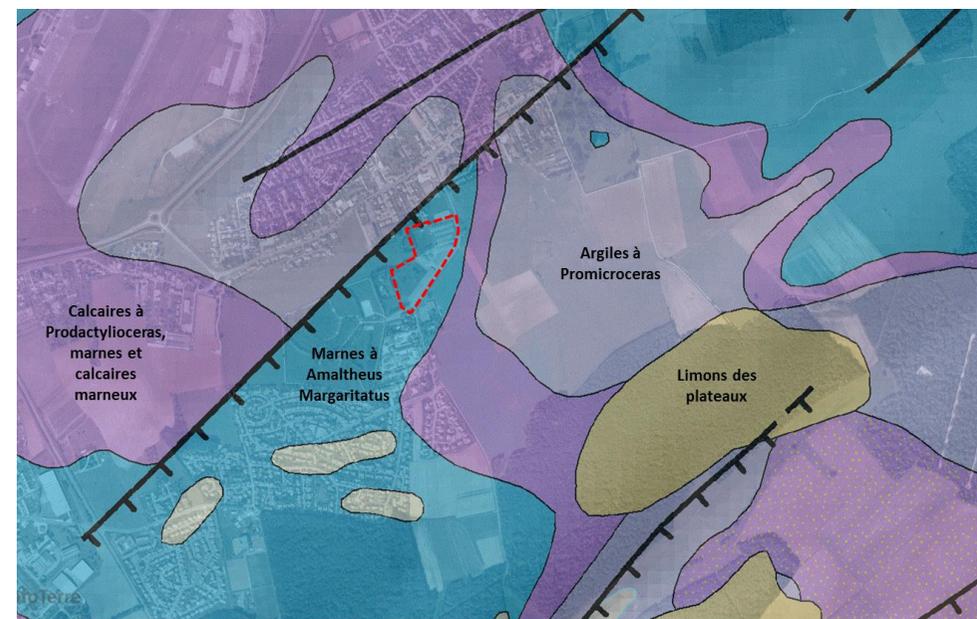
Fig. 6. Contexte géologique du site (source BRGM)

L'étude de sol réalisée par GEOTEC en 2011 à l'Ouest du site a révélé la présence de sols argileux, mélangés à des remblais en partie supérieure, nécessitant un renforcement mécanique en cas de construction (couche de forme, fondations type puits busés...)

Des doutes subsistent sur les arrivées d'eaux potentielles et l'épaisseur des argiles à purger au droit du projet.

Le caractère imperméable du sol rendra par ailleurs difficile une infiltration des eaux pluviales sur site.

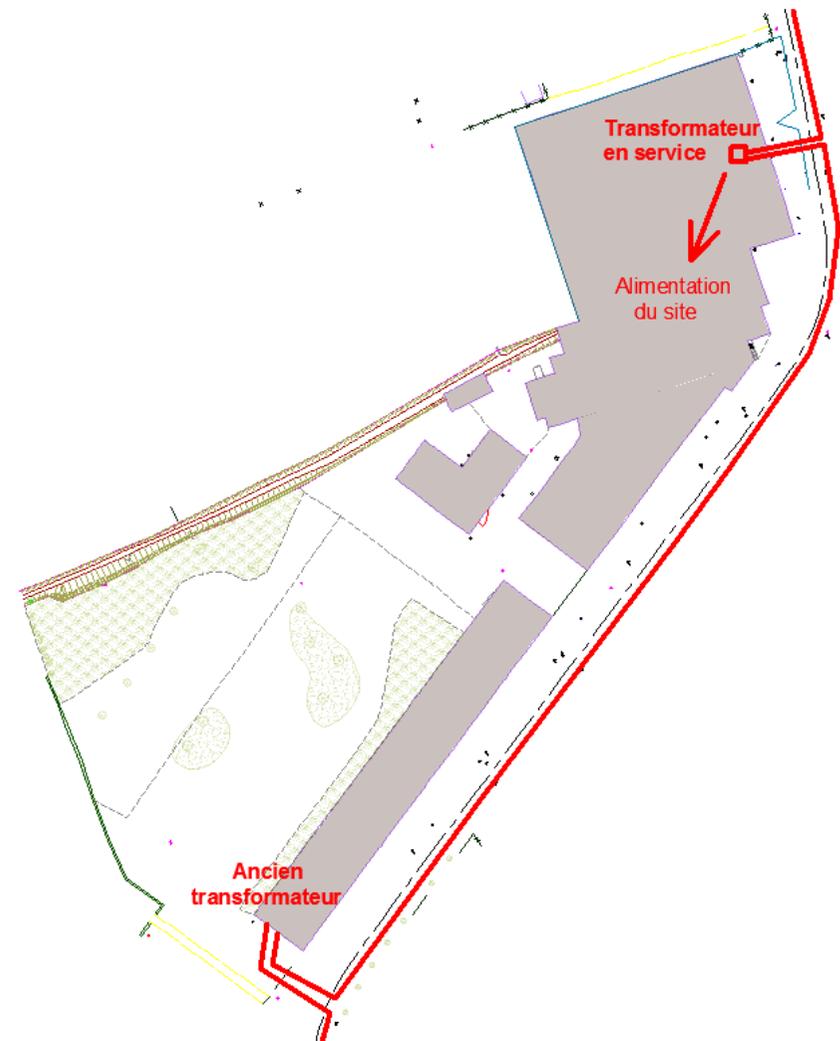
Fig. 9. Réseau électrique existant

Un réseau haute tension circule sous la route de Bosserville.

Le site était alimenté par 2 raccordements. Celui au Sud a été démantelé, celui au Nord est encore en service et permet l'alimentation de tout le site.

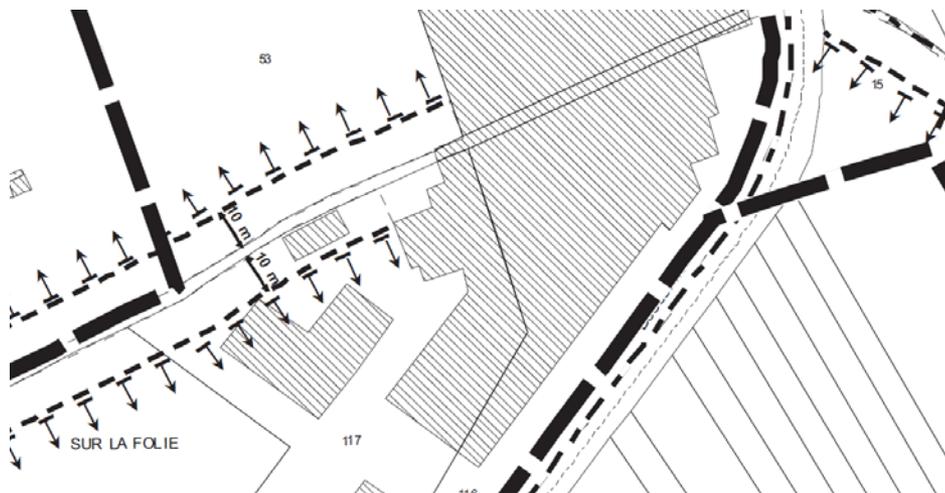
Préservation d'une bande inconstructible de 10 m de part et d'autre du ruisseau
